## **Stadt Dülmen, Allee an der Hülstener Straße**

**Baumkontrollen nach VTA (Visuell Tree Assessment)  
hinsichtlich des Allgemeinzustandes  
und unter Berücksichtigung des geplanten Neubaus  
der K 17n südliche Entlastungsstraße  
an der Hülstener Straße in Dülmen**

**Eigentümer: Stadt Dülmen, Am Markt 1 – 3, 48249 Dülmen**

**Datum der Ausführung und Erstellung: 07.09.2015 bis 15.12.2015**

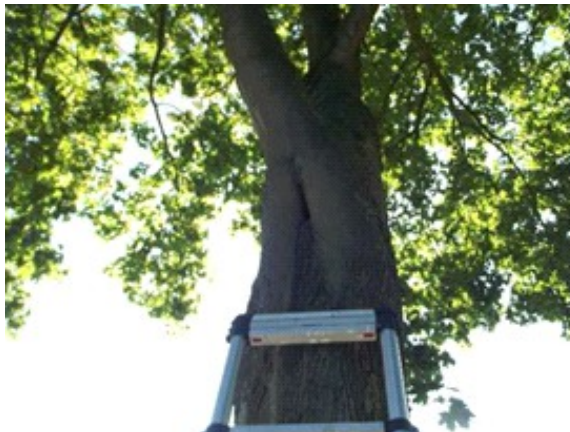
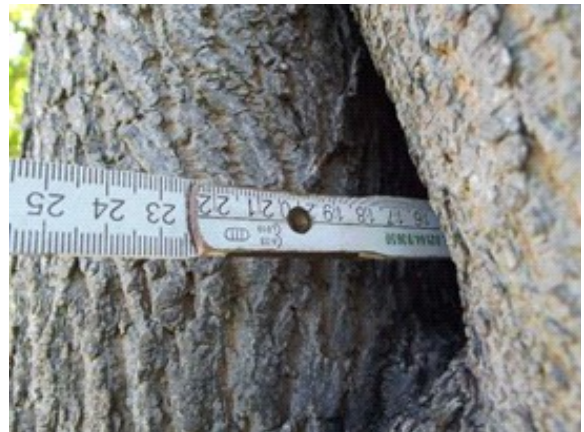
Baum Nr. 7

Ergebnis: eingeschränkte Vitalität, Totholz mit Handlungsbedarf, zu gewallte Wundleiste am straßenseitigen Stämmeling,

Zwiesel mit 20 cm tiefer Einhöhlung und Fäule am straßenseitigen Stämmeling, der Stammdurchmesser hier ist > 60 cm,

Bruchgefahr besteht zurzeit noch nicht, die weitere zu erwartende Standzeit ist < 15 Jahre.

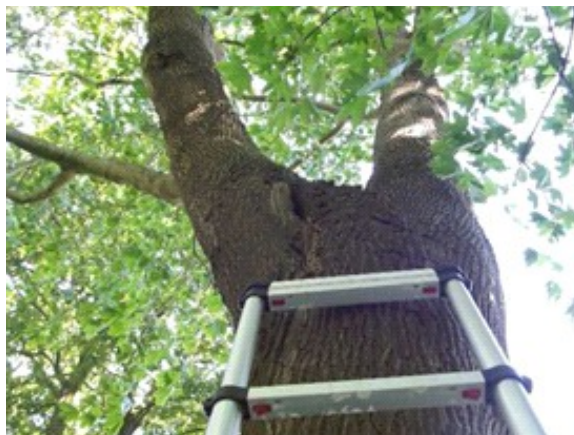
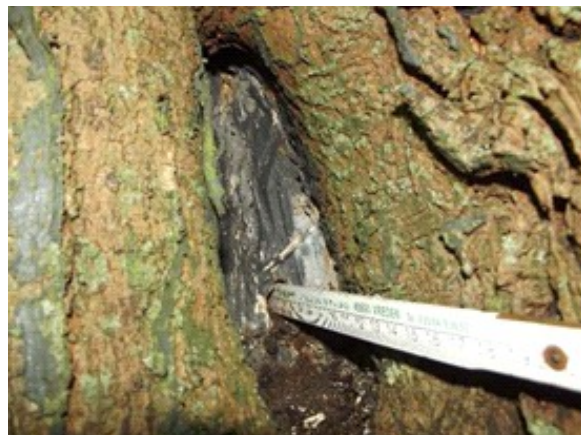
Baum Nr. 16

Ergebnis: eingeschränkte Vitalität, **Totholz mit Handlungsbedarf**, Zwiesel mit Astungswunde und 12 cm tiefer Fäule am Stammkopf, die Restwandstärke ist hier

ausreichend und Bruchgefahr besteht nicht, Borkenschaden am Stammfuß, zu gewallte Wundleisten am Stamm, die weitere zu erwartende Standzeit ist < 15 Jahre.

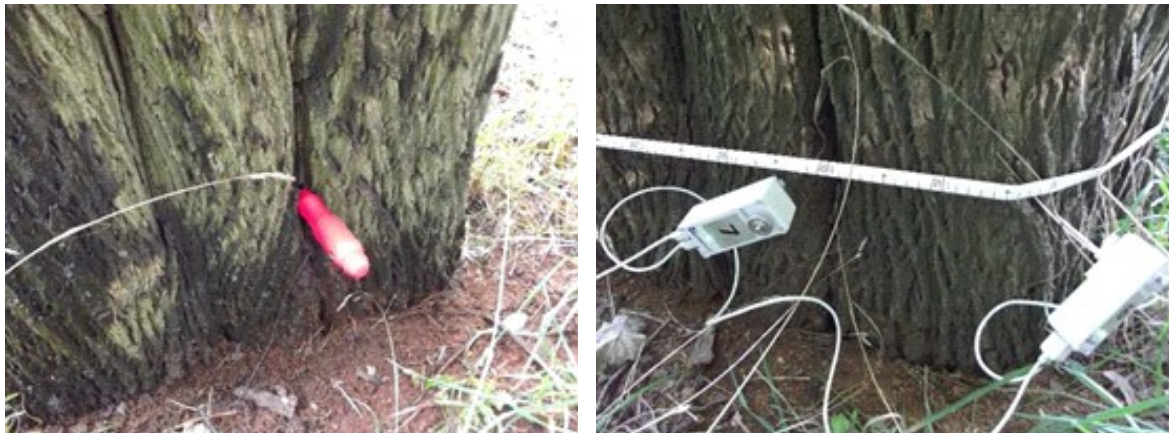
Baum Nr. 17

Ergebnis: leicht eingeschränkte Vitalität, Zwiesel am Stammkopf ohne Bruchgefahr, Schrägstand nach Südosten, offener Riss mit lokaler Fäule und Verdacht auf massive innere Fäule.

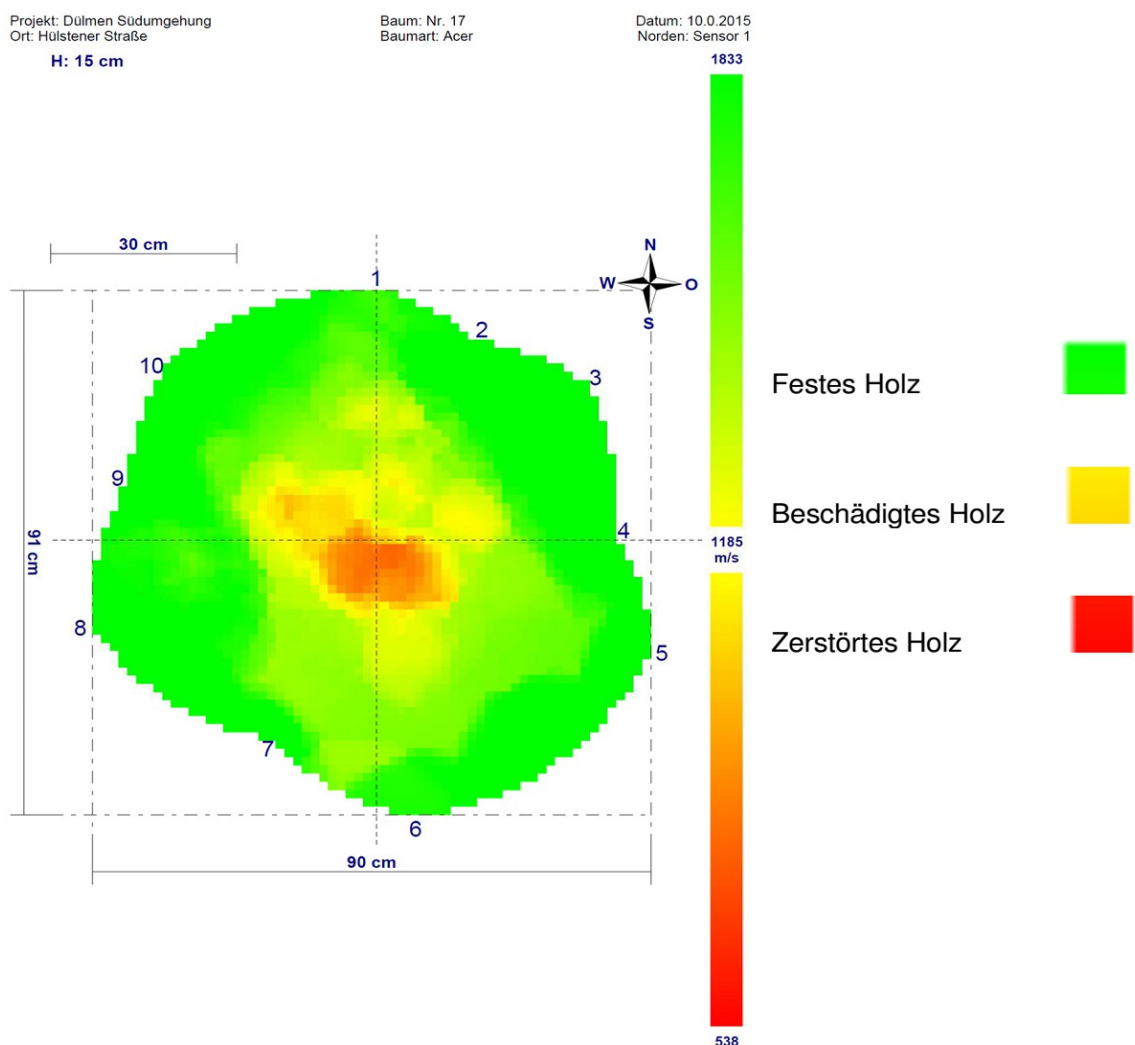
Aufgrund des Verdachtes wurde hier eine Schalluntersuchung mit dem Arbotom durchgeführt, das Schallbild zeigt teilweise zerstörtes und beschädigtes Holz im Inneren des Stammes an.

Die Restwandstärke ist hier ausreichend, Bruchgefahr besteht zurzeit nicht.  
Borkenschaden am Stammfuß. Die weitere zu erwartende Standzeit ist < 15 Jahre.

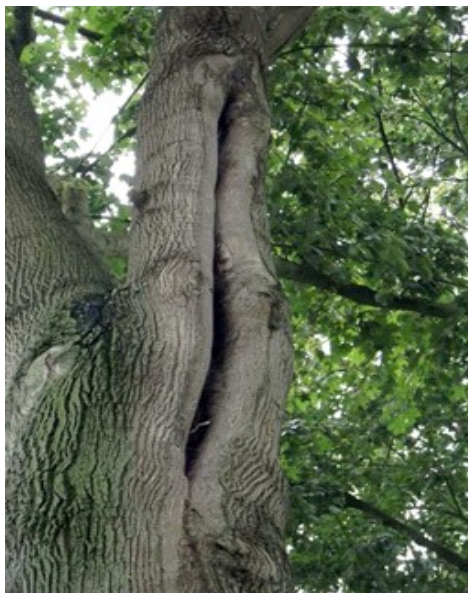
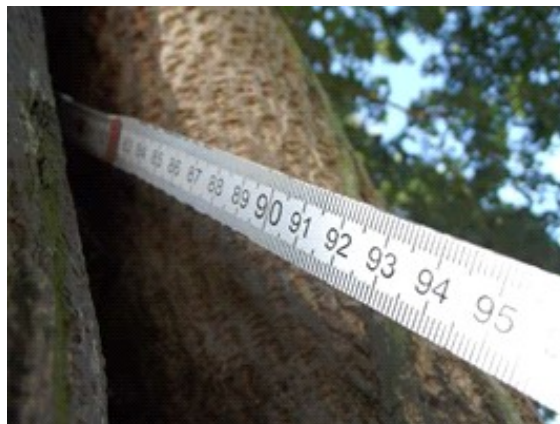
Ergebnis: eingeschränkte Vitalität, **Totholz mit Handlungsbedarf**, feldseitiger Stämmeling mit großen Borkenschaden und Fäule, Bruchgefahr besteht zurzeit nicht,

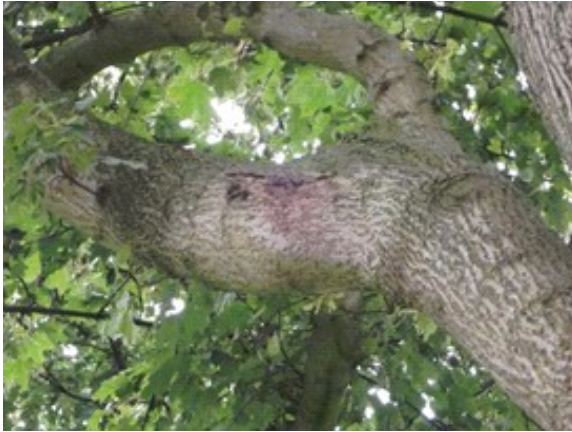
Starkast über Fahrbahn mit leichter Rissbildung (Überlastung),

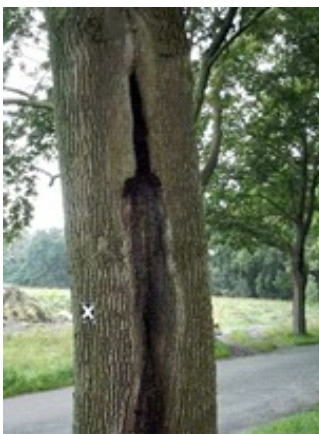
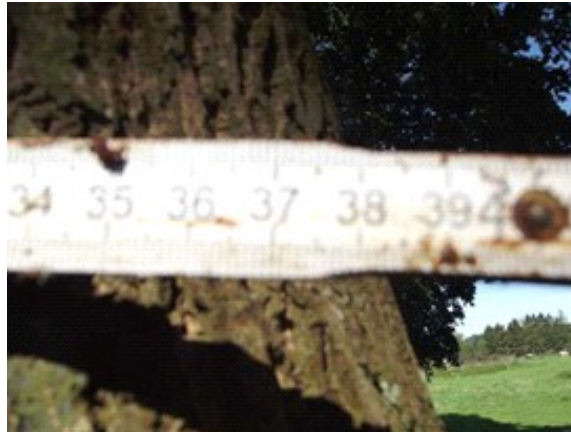
der Zwiesel am Stammkopf ist ohne Bruchgefahr, Schrägstand nach Südosten,  
großer Borkenschaden mit intensiver Braunfäule  
im mittleren Stammbereich auf der Nordseite,

der Stamm ist hier 35 cm quer zum Durchmesser, 80 cm hoch in den oberen  
Stammbereich und 30 cm tief in den unteren Stammbereich eingefault. Die  
Braunfäule wird durch den holzzersetzenden Schwefelporling (Pilz) hervorgerufen,  
die Restwandstärke ist zurzeit noch ausreichend. Die weitere Standzeit schätze ich  
aufgrund des Pilzbefalls ca. 5 Jahre ein. Aufgrund der vorhandenen Schäden und der  
geringen verkehrssicheren Restlebensdauer empfehle ich, die Beseitigung des  
Ahorns.

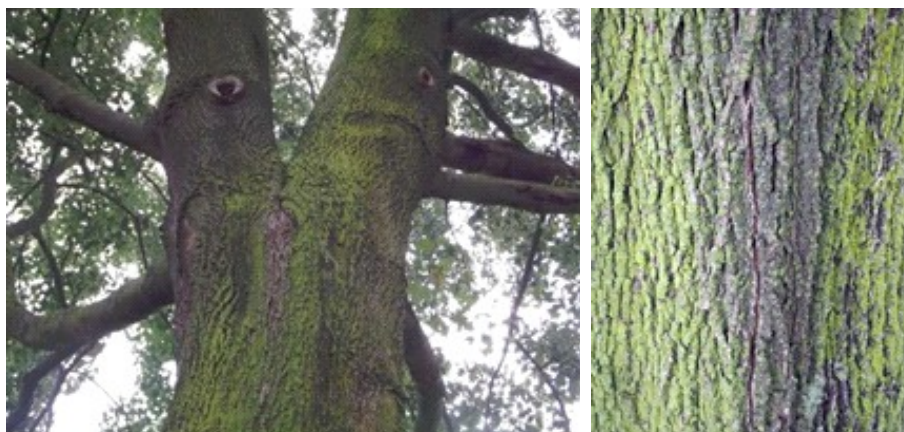
Ergebnis: eingeschränkte Vitalität, Totholz mit Handlungsbedarf, auffälliger Druckzwiesel am Stammkopf mit Rissbildungen im Zwiesel und Stammbereich, hier besteht schwelende Bruchgefahr. Aufgrund der schwelenden Bruchgefahr und der eingeschränkten Vitalität wird aus gutachterlicher Sicht empfohlen, den Ahorn zu beseitigen.

Leicht gebogener Stamm (Schrägstand) in Richtung Norden, kleiner Borkenschaden am Stammfuß.

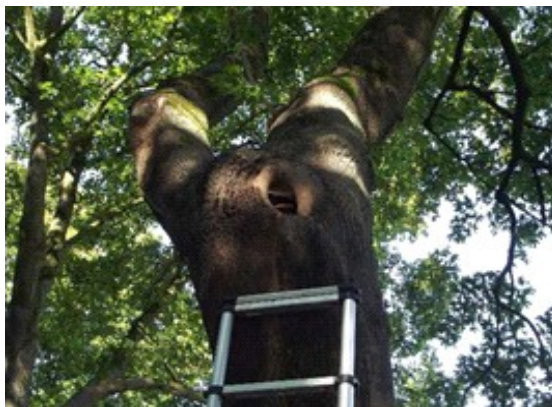
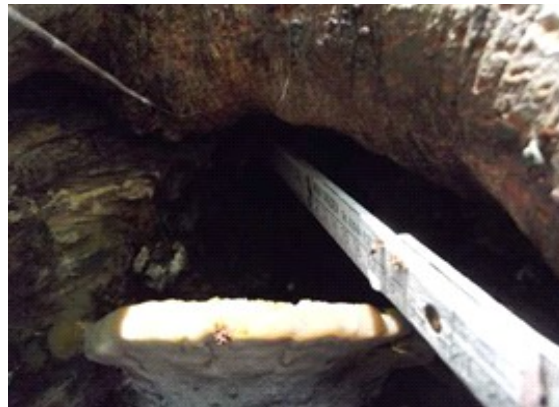
Ergebnis: eingeschränkte Vitalität, **Totholz mit Handlungsbedarf**, 4 Zwiesel am Stammkopf mit großer eingehöhlter Astungswunde und Pilzfruchtkörper vom zottigen Schillerporling.

Der zottige Schillerporling ist ein holzzersetzender Pilz, der Bäume über Astungswunden und Borkenschäden befällt. Er verursacht eine Weißfäule im Holz was auf Dauer zum Versagen in diesem Bereich führen kann, zurzeit ist hier die Restwandstärke noch ausreichend und Bruchgefahr besteht nicht, im Stammbereich ist eine kleine Astungswunde mit lokaler Fäule vorhanden, die Wunde ist 15 cm tief und Bruchgefahr besteht hier nicht, die weitere zu erwartende Standzeit ist < 10 Jahre.

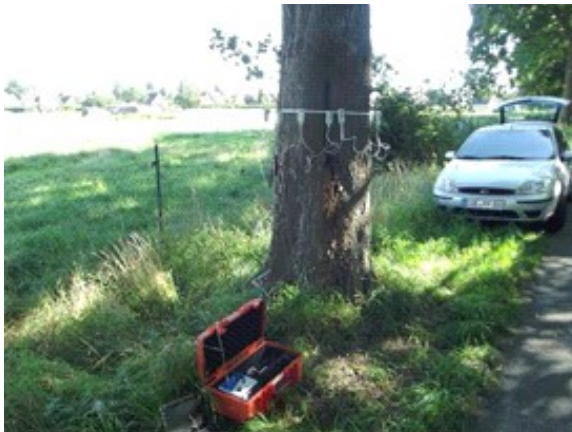
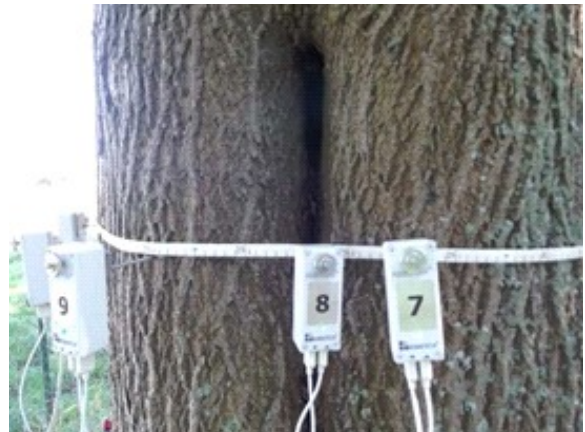
Ergebnis: gute Vitalität, Zwiesel am Stammkopf ohne Bruchgefahr, Höhlung mit Verdacht auf massiver Inneren Fäule im mittleren Stammbereich, aufgrund des Verdachtes wurde hier die Schalluntersuchung mit dem Arbotom durchgeführt,

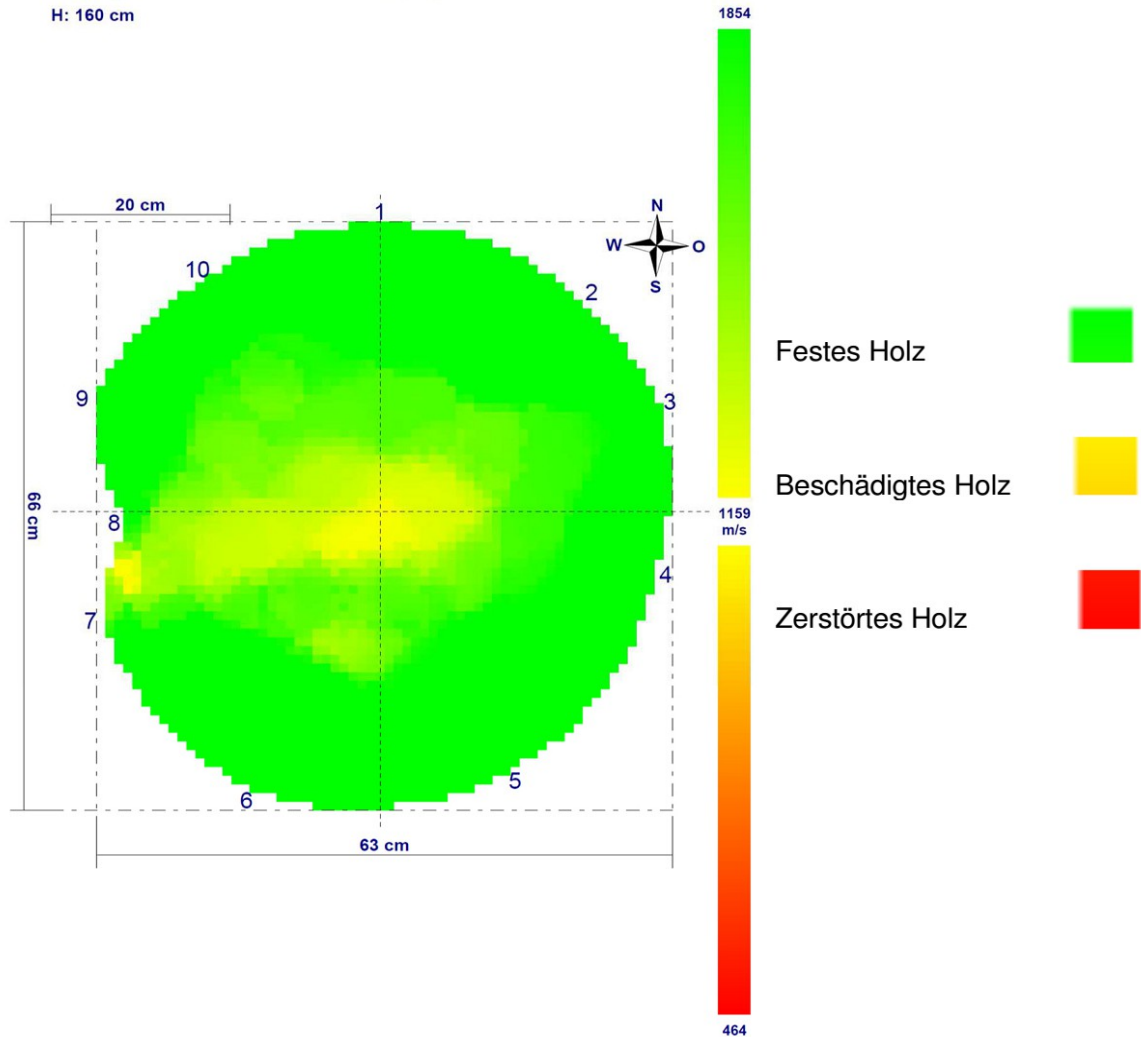
das Schallbild zeigt einen kleinen Schaden im Inneren des Stammes an,

Bruchgefahr besteht hier nicht, die weitere zu erwartende Standzeit ist < 30 Jahre

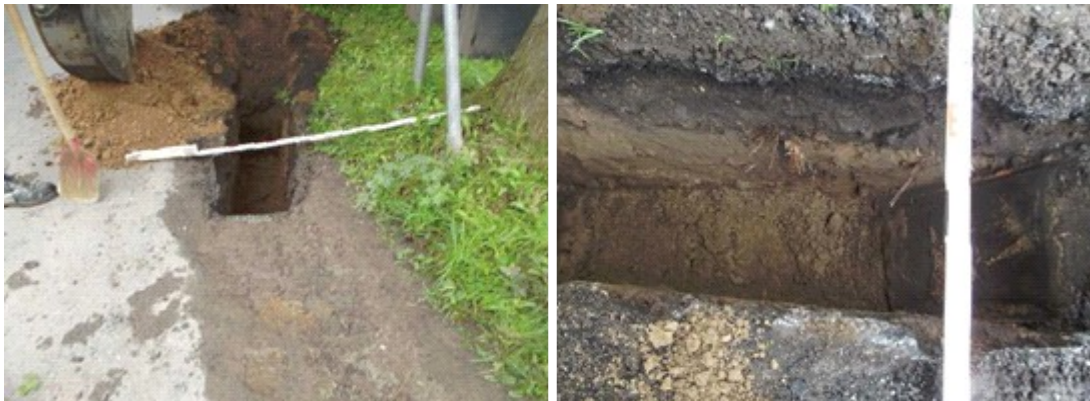
Bei dem Spitzahorn mit der Nr. 3 wurden einzelne Feinwurzeln vorgefunden.

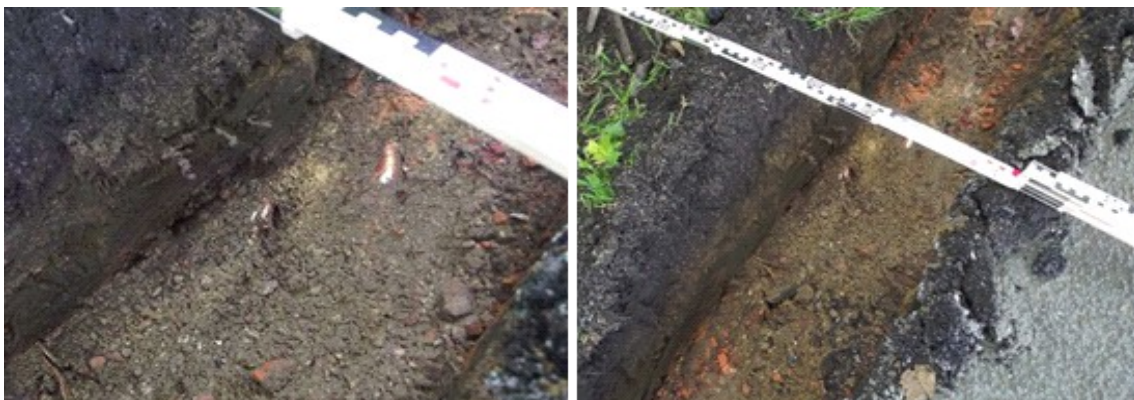
Beim Spitzahorn mit der Nr. 14 wurden zwei Grobwurzeln, ca. 30 cm tief, festgestellt.

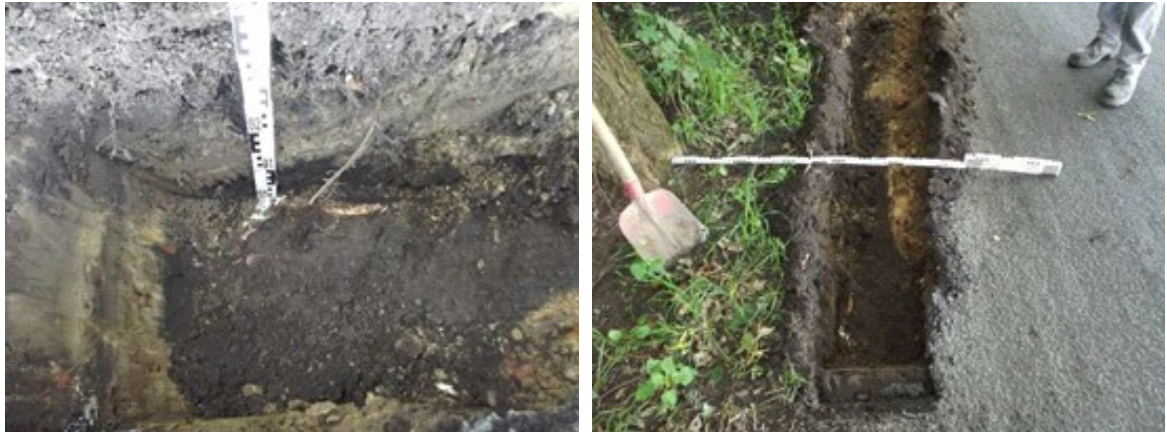
Beim Spitzahorn mit der Nr. 22 wurde eine Starkwurzel, ca. 50 cm tief, festgestellt.

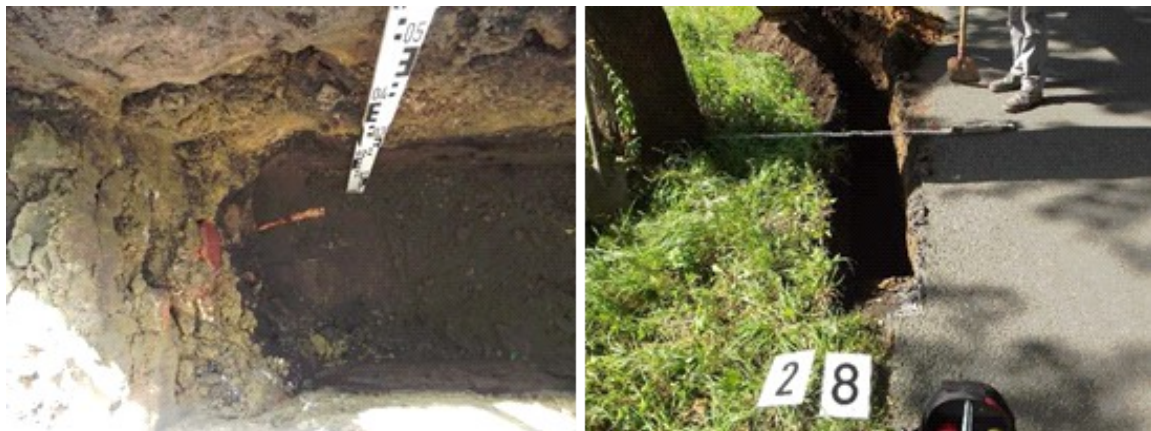
Beim Spitzahorn mit der Nr. 28 wurde eine Starkwurzel, ca. 70 cm tief, festgestellt.

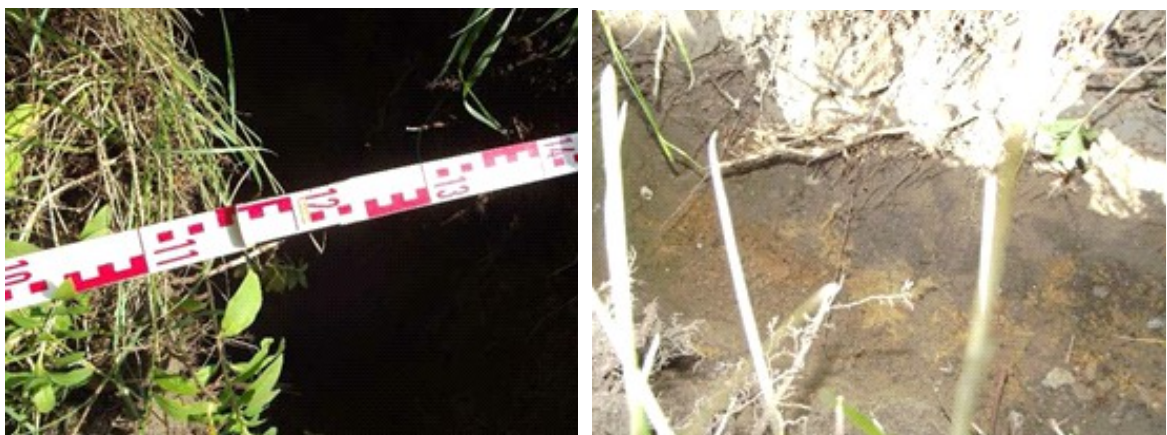
Eine weitere Schürfgrube wurde 1,2 m neben dem Stammfuß bei diesem Ahorn im feldseitigen Bereich durchgeführt. Hier soll nach der Planung der Mittelstreifen mit einer Entwässerungsmulde entstehen.

Bei der Schürfung wurden umfangreich Feinst-, Fein- und Grobwurzeln vorgefunden. Deutlich weniger Wurzeln wurden auf der nordseitigen gegenüberliegenden Straßenseite bei den Schürfungen festgestellt.

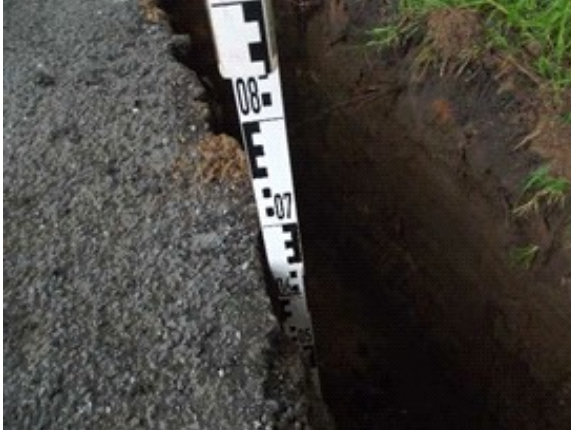
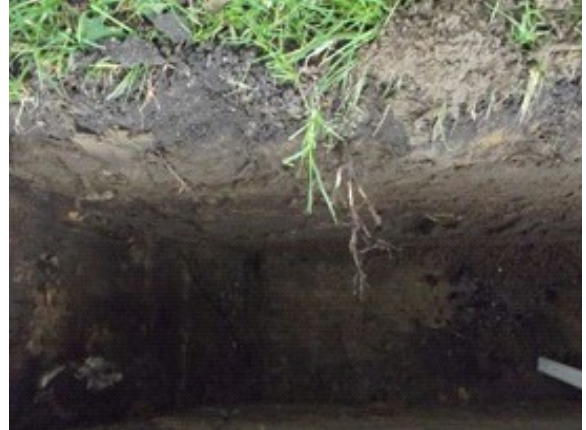
Beim Spitzahorn mit der Nr. 36 wurden einzelne Feinwurzeln vorgefunden.

Dies ist vergleichbar mit den Bäumen Nr. 40 und 44.

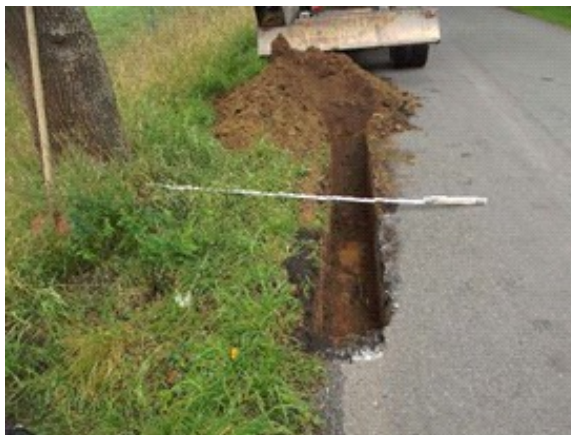
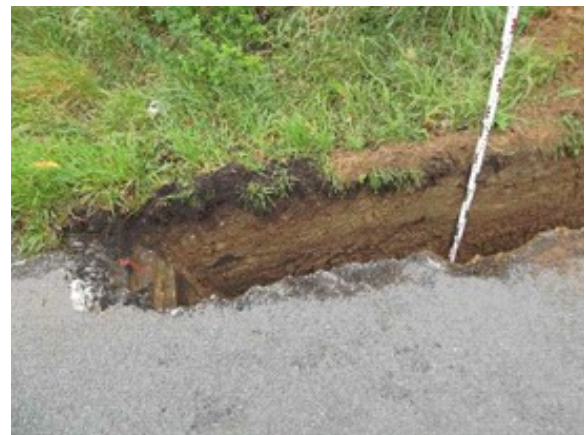
Beim Spitzahorn mit der Nr. 52 wurden keine Wurzeln festgestellt.

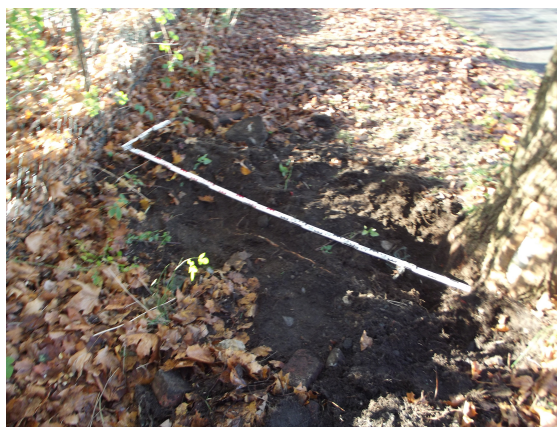
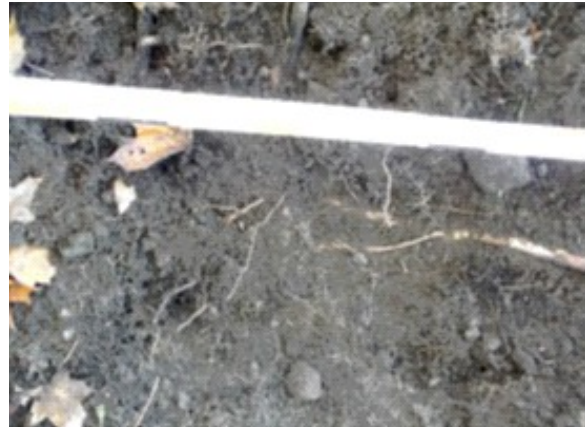
Beim Baum mit der Nr. 16 sind Grob-, Fein- und Feinstwurzeln vorhanden.

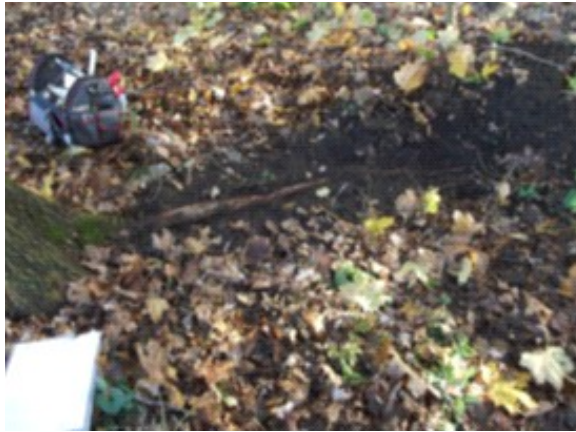
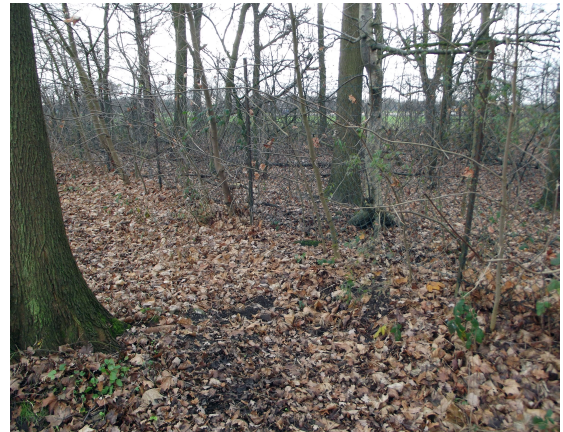
Beim Baum mit der Nr. 20 wurden Stark, Grob, Fein- und Feinstwurzeln festgestellt.

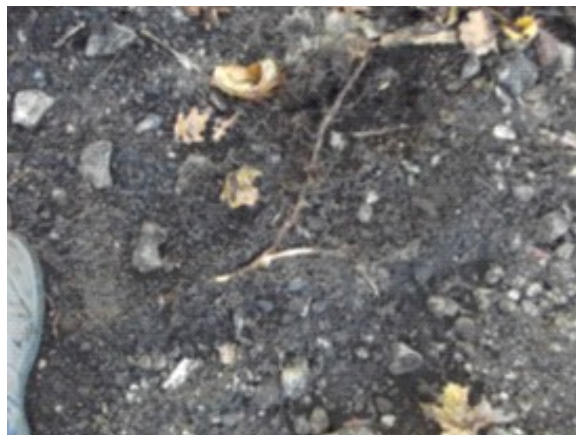
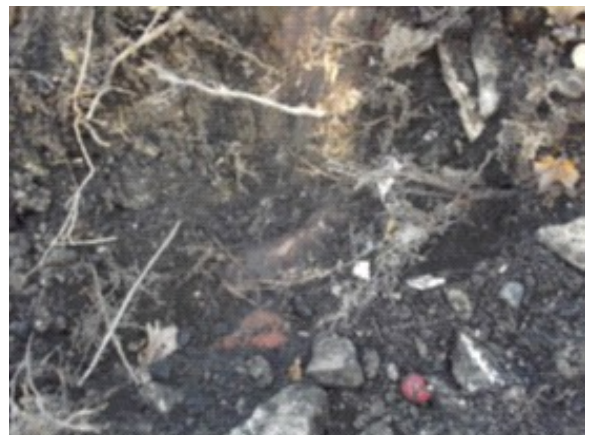
Beim Baum mit der Nr. 21 sind Grob, Fein- und Feinstwurzeln vorhanden.

Bei diesen drei Bäumen wurde zudem festgestellt, dass Wurzeln in den kleinen Erdwall eingewachsen sind.
