## **Stadt Dülmen, Allee an der Hülstener Straße**

**Baumkontrollen nach VTA (Visuell Tree Assessment)  
hinsichtlich des Allgemeinzustandes  
und unter Berücksichtigung des geplanten Neubaus  
der K 17n südliche Entlastungsstraße  
an der Hülstener Straße in Dülmen**

**Eigentümer: Stadt Dülmen, Am Markt 1 – 3, 48249 Dülmen**

**Datum der Ausführung und Erstellung: 07.09.2015 bis 15.12.2015**

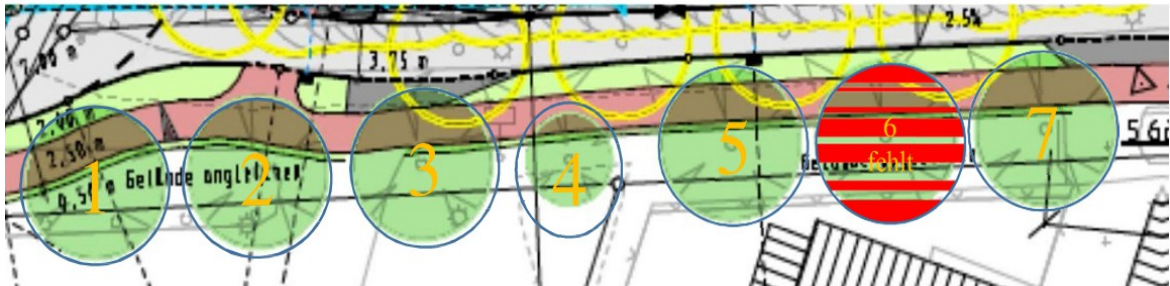
Auf der südlichen Straßenseite, im Bereich der Bäume mit den Nr. 1 bis 7 von der Haltener Straße in Richtung Straßenkreuzung Gausepatt/Burgweg ist die Umgestaltung möglich, wenn die neue Trasse (Geh/Radweg und Straße) den jetzigen Abstand der vorhandenen Straße zu den Bäumen einhält und die Erdarbeiten unter Berücksichtigung der geltenden Richtlinien (RAS – LP 4 oder DIN 18920) durchgeführt werden.

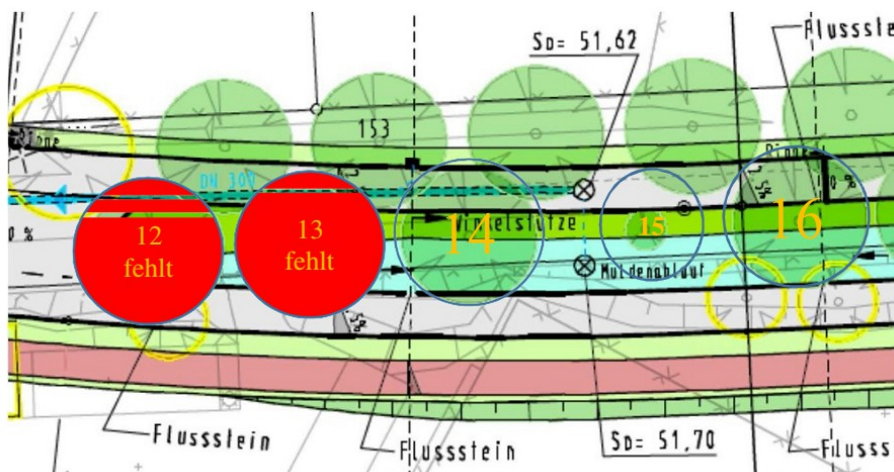
Nach der Planung befinden sich in Zukunft die Bäume mit den Nr. 14 bis 30 dann in dem neuen Mittelstreifen. Die Bäume mit den Nr. 31 und 32 sind nicht mehr vorhanden.

Im Bereich des neuen Mittelstreifens ist aus gutachterlicher Sicht ein Erhalt der Bäume bei einer Realisierung der derzeitigen Straßenplanung nicht möglich (siehe Empfehlungen unter Punkt 6).

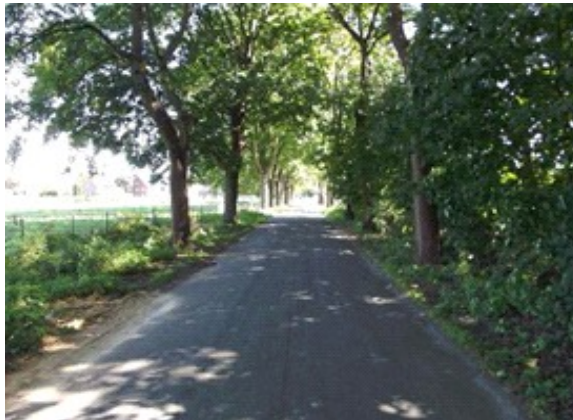
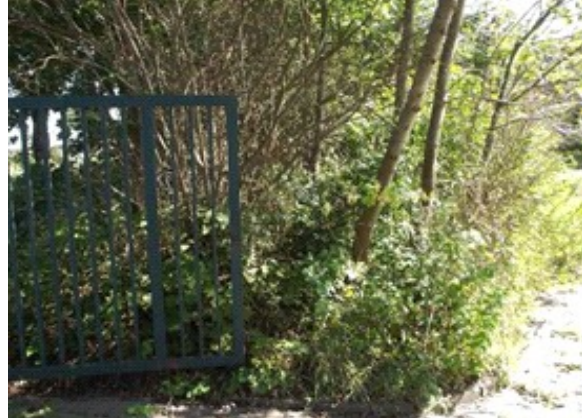
*(Ansicht Höhe Baum Nr. 14, links Richtung Osten und rechts nach Westen)*

Im Bereich des geplanten Zwischenstreifens befindet sich in den Baumumfeldern der Bäume mit den Nr. 14 bis 24 zurzeit eine Hecke mit einzelnen Bäumen, Heistern und

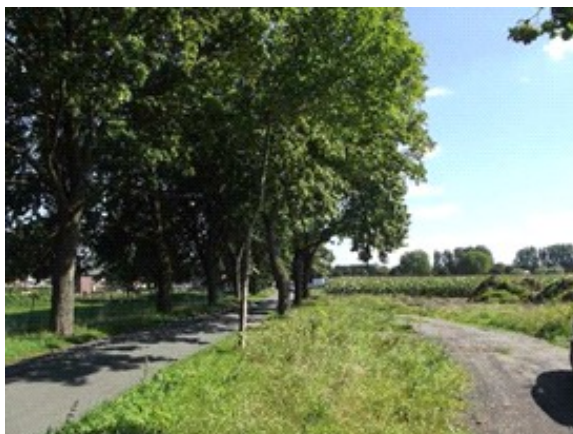
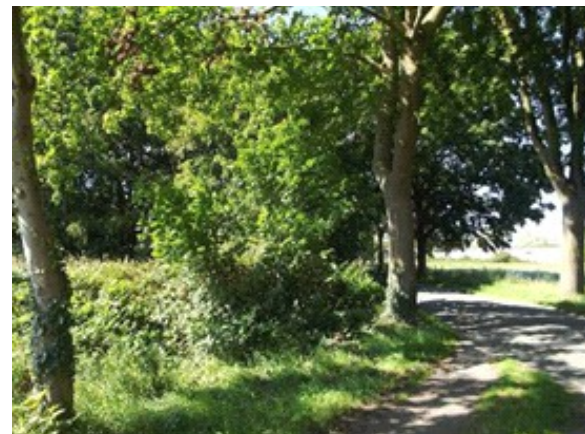
*(Ansicht Höhe Baum Nr. 26, links Richtung Osten und rechts nach Westen)*

Im Bereich der Bäume mit den Nr. 25 bis 30 ist zurzeit ein unterschiedlich breiter Grünstreifen und ein unbefestigter Feldweg vorhanden.

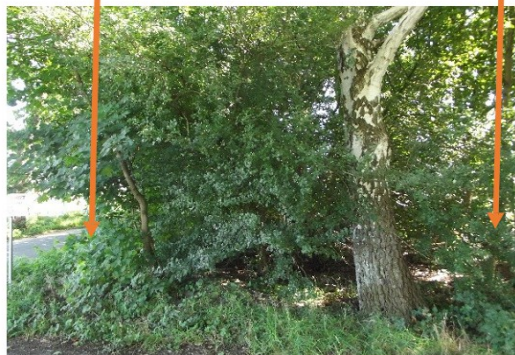
Wird die neue Straße auf der südlichen Seite gemäß der jetzigen Planung gebaut, müssen massive Rodungs- und Erdarbeiten im Bereich der Baumwurzeln durchgeführt werden. Das heißt, die Bäume, Heister und Sträucher der Hecke müssen einschließlich der Wurzeln gerodet werden. Die Wurzeln sind untereinander und auch

*(Planausschnitt mit Foto vom jetzigen Gehölzbestand zum besseren Verständnis)*

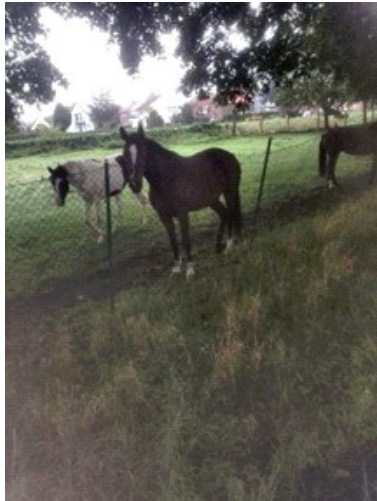
(Aktuelles Foto vom 09.09.2015)

Sinnvoll wäre in der zukünftigen Umgestaltung (Umplanung), die Wurzelbereiche der Bäume auf der nördlichen Straßenseite im Bereich der Weide zu entlasten und den dortigen Zaun so umzustellen, dass dieser außerhalb der Kronentraufbereiche steht. Durch die Pferdehaltung auf der Weide werden die feldseitigen Wurzelbereiche verdichtet und dadurch entstehen Wurzelschäden.
